# Parking Saas

**Lieu: Saas Fee, Suisse**

**Entrepreneur: Walo Bertschinger SA**

**Solution et technologies: Overlay**

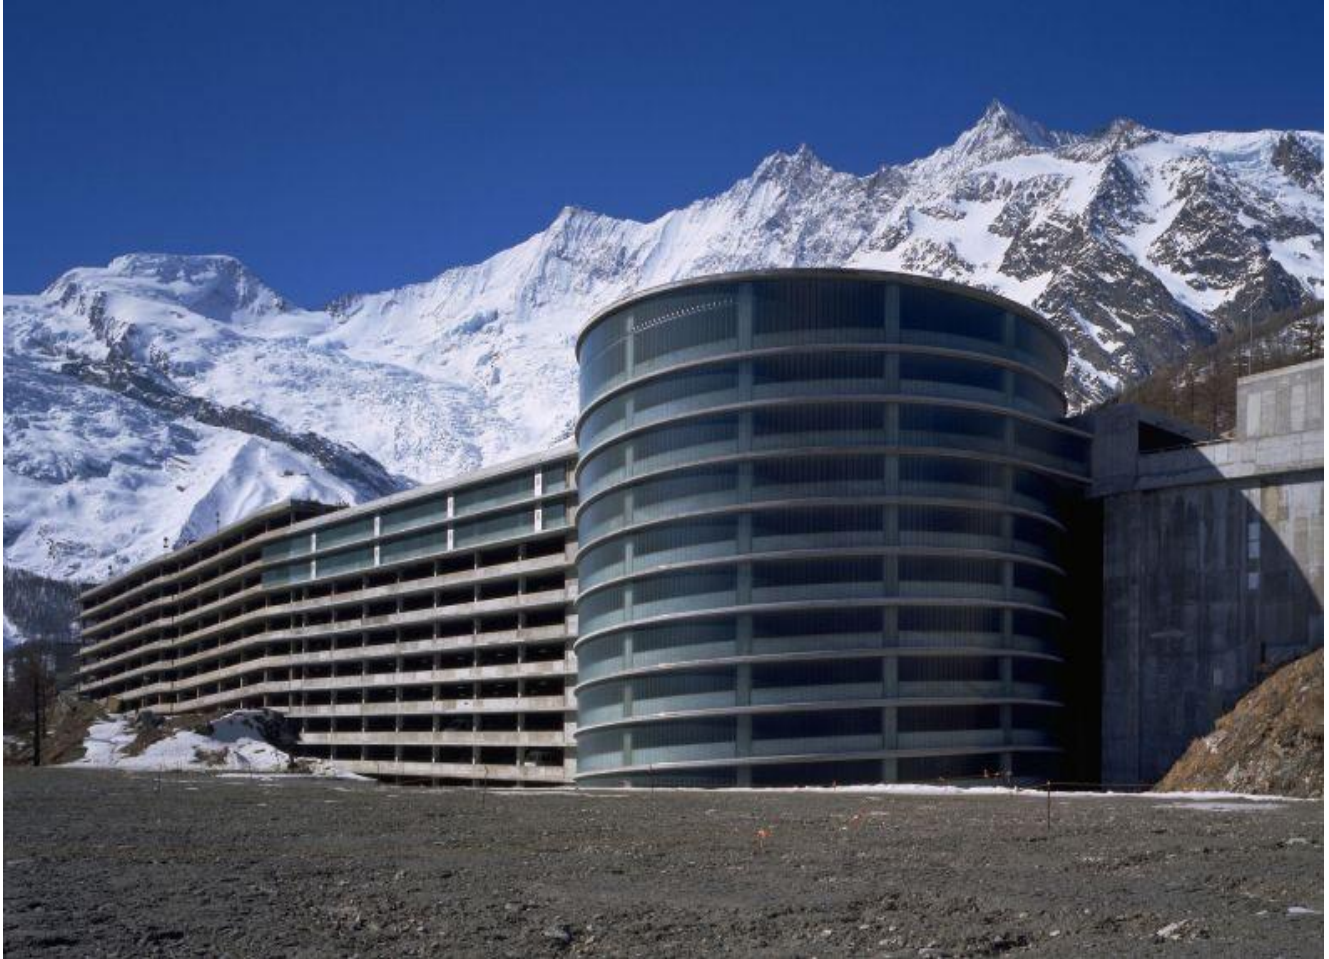
Déformations de la surface roulante en béton, déficit de la structure en termes de résistance au poinçonnement, terrain pentu (5% de déclivité): l'équation à résoudre pour la réfection du parking couvert de la station de ski de Saas-Fee était ardue. Ductal® a relevé le défi et développé une solution innovante répondant à toutes les contraintes.

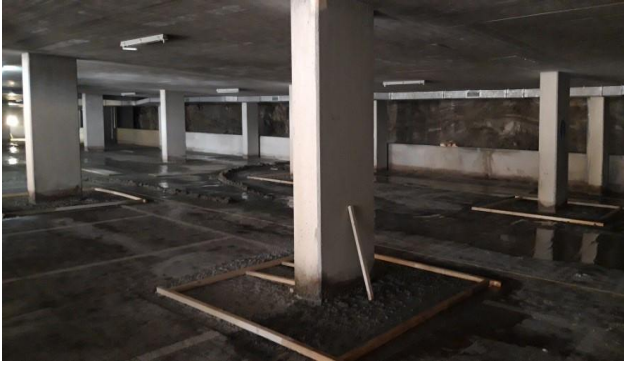
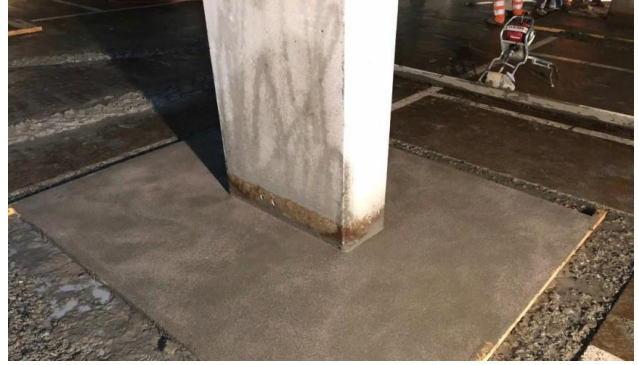
La solution d'une intervention avec du BFUP était difficile à garantir sans fibre apparente en raison de la mise en place en pente. C'est pourquoi nous avons étudié avec la possibilité de développer un nouveau produit plus facile à mettre en place. Après une batterie de test, 70m<sup>3</sup> de Ductal® Overlay ont été mis en place à Saas-Fee. Les dalles en BFUP d'une hauteur de 5 cm autour des poteaux ont fière allure et redonnent une nouvelle jeunesse au parking.

Le parking devait être renforcé au niveau du poinçonnement. La première solution envisagée pour cela était un renforcement de toute la surface avec 2 cm de BFUP (béton fibré ultra-performant). L'application Ductal® Overlay, qui consiste à recouvrir le tablier d'une fine couche de Ductal® sur 5 cm pour le renforcer et l'imperméabiliser, est en effet couramment utilisée en Suisse, notamment pour la réparation des ponts. Le principal défi pour l'entrepreneur était de travailler dans un espace aussi restreint tout en donnant une finition de surface parfaite.
